MANUAL DE FERRAMENTAS

PARA SINCRONISMO DO DOS MOTORES FIAT FIASA 8V 546

Motores 1.0 e 1.5 8 Válvulas

Palio 1.0 MPI, Siena 1.0 MPI, Palio 1.5 MPI, Strada 1.5 MPI e Weekend 1.5 MPI

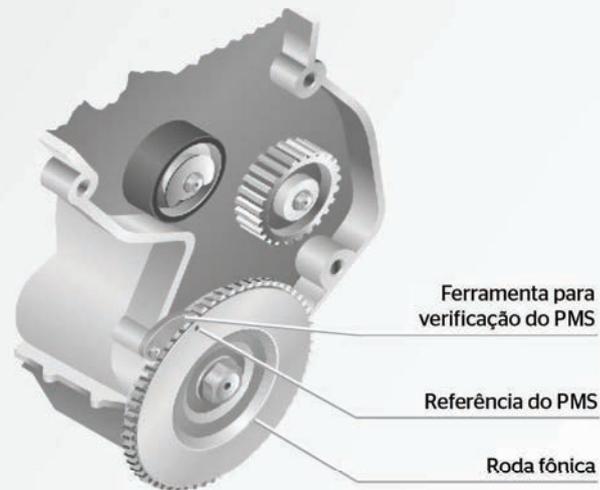
Figura 5

Observação: A condição de primeiro cilindro em ponto morto superior que é verificada através da marca de zero grau (0°) existente no volante do motor (conforme figura 3), também pode ser observada utilizando-se uma ferramenta específica junto a roda fônica (figura 5).

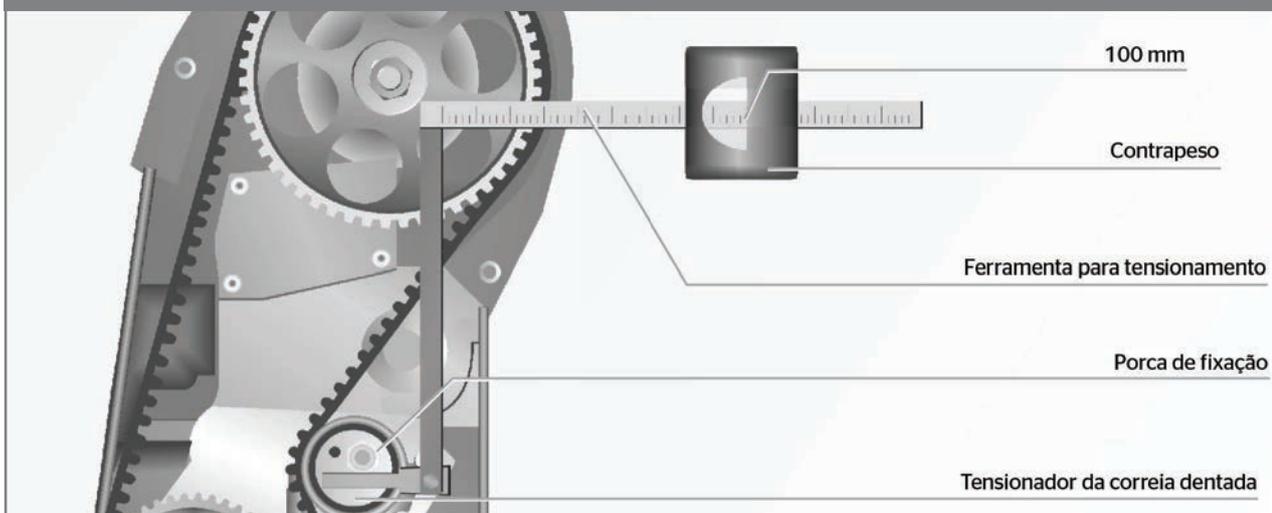
Figura 6

- 06 Instale a correia nova no sentido horário, começando pela engrenagem do virabrequim. Deixe a parte mais folgada junto ao tensionador;
- 07 Tensione a correia dentada utilizando-se da ferramenta específica para tensionamento (figura 6). Esta ferramenta é uma alavanca graduada com contrapeso móvel. A ferramenta deve ser instalada com o contrapeso de tensionamento posicionado na marca de 100 mm da escala contida na alavanca (figura 6);

- 04 Retire as tampas protetoras inferior e superior da correia dentada e o sensor de rotação;
- 05 Solte a porca de fixação do tensor da correia dentada (figura 6) e remova a correia;

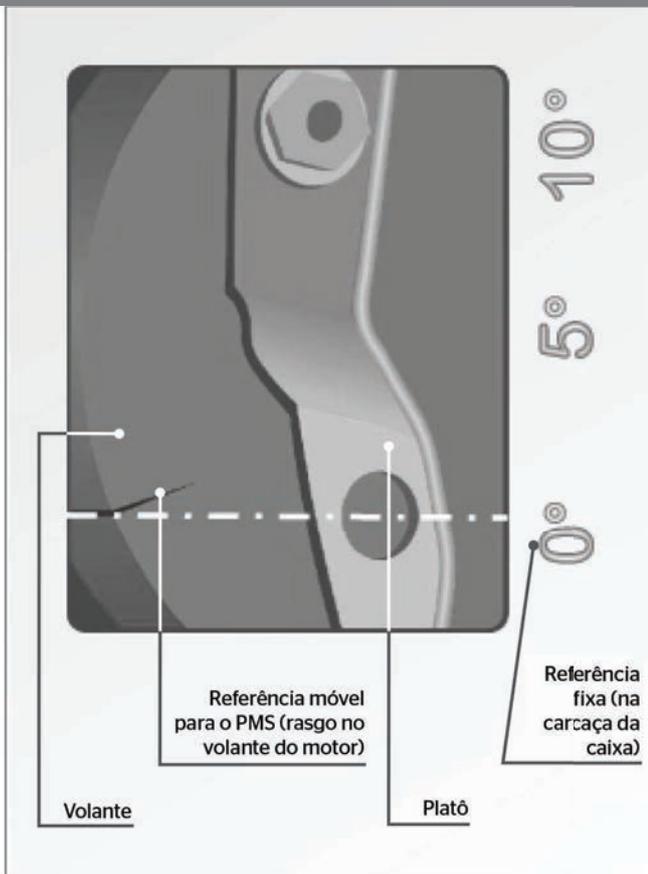
Figura 2

- 01 Retire a capa de proteção superior da correia dentada;
- 02 Gire manualmente o motor, de modo que a marca gravada na polia eixo comando de válvulas coincida com a referência existente na ca: traseira da correia dentada (figura 1);
- 03 Nessa condição, o primeiro cilindro deve encontrar-se no ponto mc superior - PMS. O PMS do primeiro cilindro pode ser verificado pelo alinhamento do rasgo existente no volante do motor com a marca (zero grau grafada na carcaça da caixa de marchas (figura 2);

- 05 Retire a capa de proteção inferior da correia dentada;
- 06 Confira atentosamente o sincronismo da correia dentada (figuras 1 e 2);
- 07 Solte a porca de fixação do tensor da correia dentada e remova a correia;

11 Dê dois giros manuais no motor (voltas completas) e confira as condições de sincronismo e o tensionamento da correia dentada (figuras 1 e 2). Se for necessário efetue ajustes;

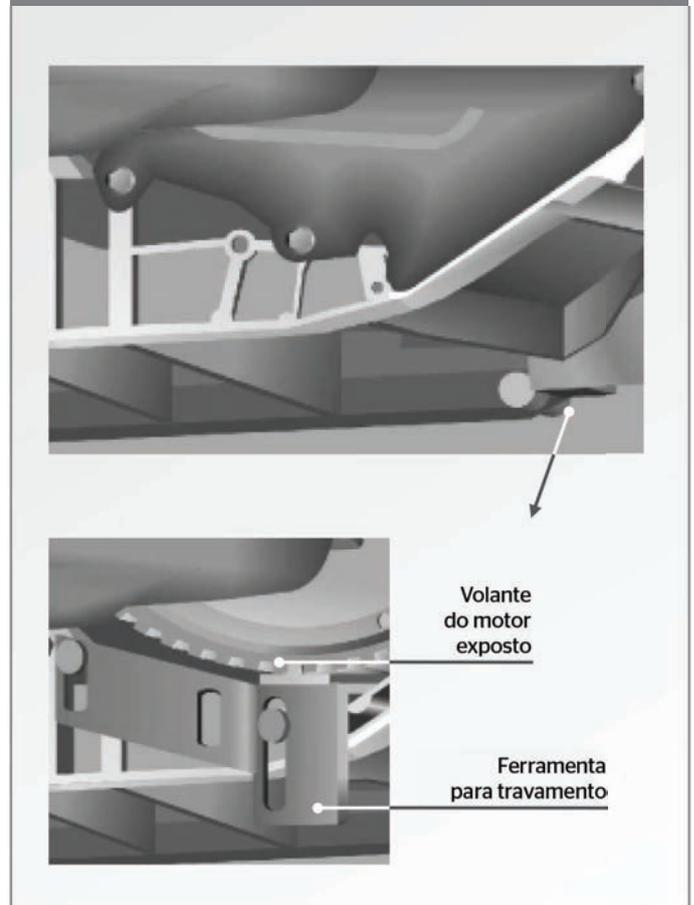
Figura 3

- 03 Remova a proteção inferior do volante e posicione a ferramenta específica para travamento da árvore de manivelas (figura 3);
- 04 Com a árvore de manivelas travada, solte a porca de fixação da poli virabrequim (roda fônica) e retire-a;

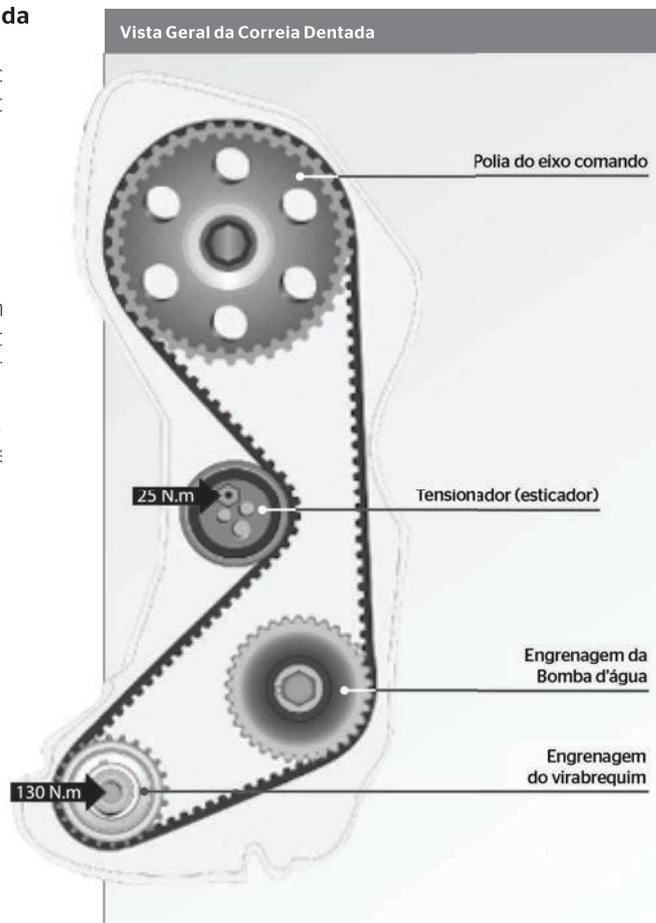
Figura 1

- 01 Para que seja possível a visualização da referência de sincronismo eixo comando de válvulas, abra a janela existente na parte superior da capa de proteção da correia dentada (figura 1);
- 02 Com a janela aberta, gire manualmente o motor até que a marca existente na polia do eixo comando alinhe-se com a referência da proteção da correia (figura 2);
- 03 Nessa condição o primeiro cilindro deve encontrar-se no ponto m superior PMS. O PMS do primeiro cilindro pode ser verificado pelo alinhamento do rasgo de chaveta da engrenagem do virabrequim com a referência existente no flange dianteiro do bloco do motor (figura 3). A visualização da engrenagem do virabrequim só é possível após a retirada da capa de proteção da correia dentada, conforme explicaremos a seguir.
